4. АБК в осях 1-3/Г-К (южный) ..... 10

6. Производственный корпус в осях 4-33/Г-И ..... 37

| Инв. № подл. | | | | | | | 1037/12-18 | | | | | | | | | |
| | | | | | | | Техническое заключение по<br>обследованию строительных<br>конструкций | | | | | | | | | |

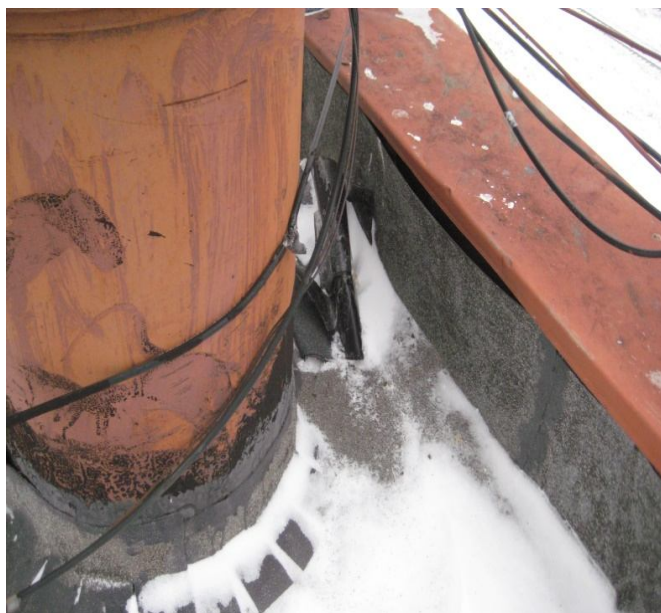
**Фото 8.**

- отсутствие крепления вертикальных элементов, деформации ограждения из стальной полосы и поверхностная коррозия элементов стремянки в осях 3/Д;
- разрушение гидроизоляционного ковра и разрушение дверного блока надстройки выхода на кровлю;
- отсутствие защитных колпаков водосточных воронок (см.фото 9);
- поверхностная коррозия и погибы ограждения кровли;
- неудовлетворительное примыкание гидроизоляционного ковра к надстройке выхода на кровлю и к парапетам (отсутствие дополнительных слоев, прижимных планок, участки отслоения ковра, см.фото 8);

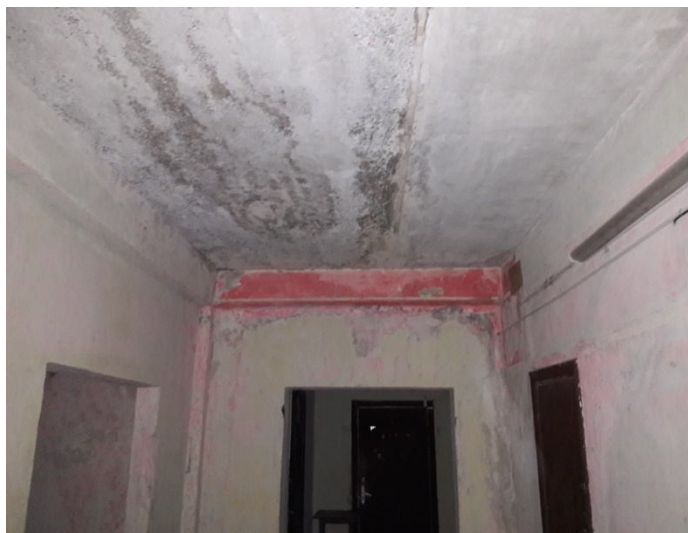
Фото 14, 15.

- следы увлажнений на плитах и ригелях перекрытий и покрытия (см.фото 14,15).

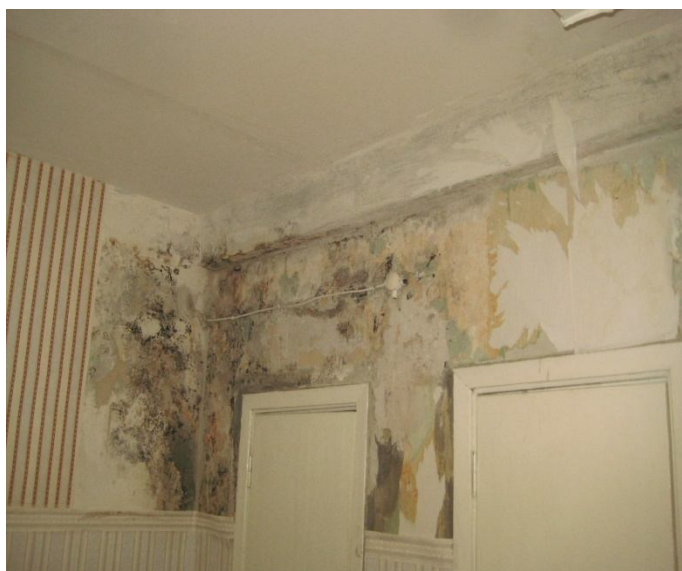
**Фото 20.**

- увлажнение участков внутренних стен в местах расположения инженерных коммуникаций (см.фото 20,21);

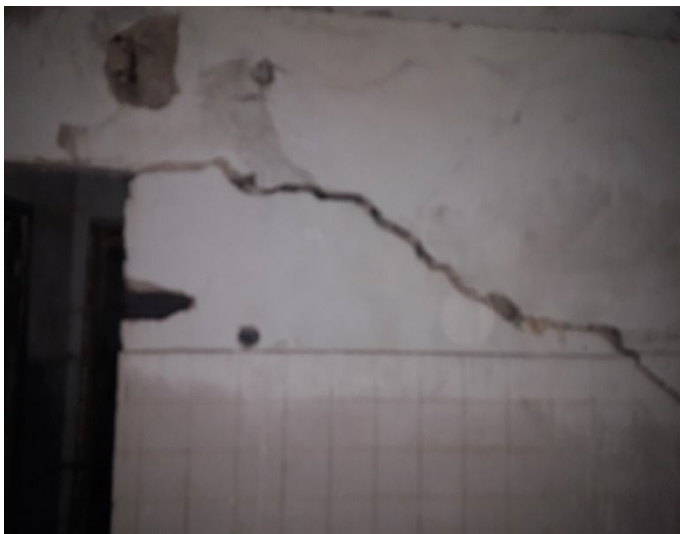
Фото 44.

- трещинообразования в перегородках первого этажа здания с шириной раскрытия до 25мм (см.фото 42-45);

Просадки пола и трещинообразования в перегородках АБК северный вызваны осадками фундаментов под перегородки и подстилающего слоя бетона полов в связи с деформациями грунтов основания, сложенного заторфованными и насыпными грунтами.

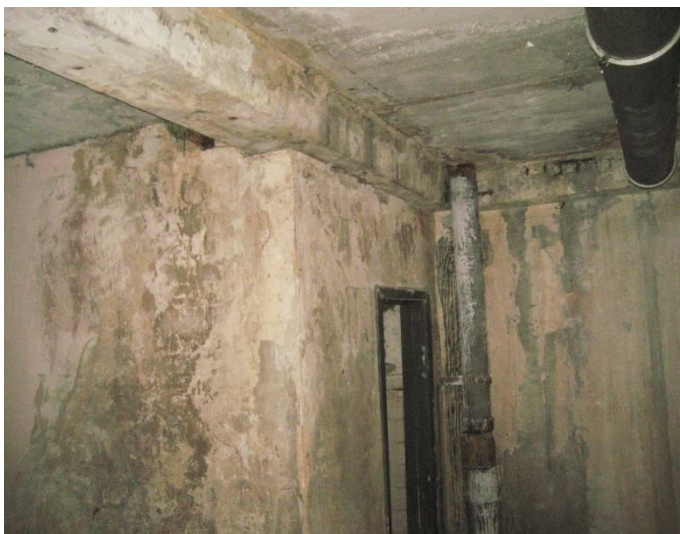
Фото 46.

- следы сырости на внутренней поверхности стен (см.фото 46,47);

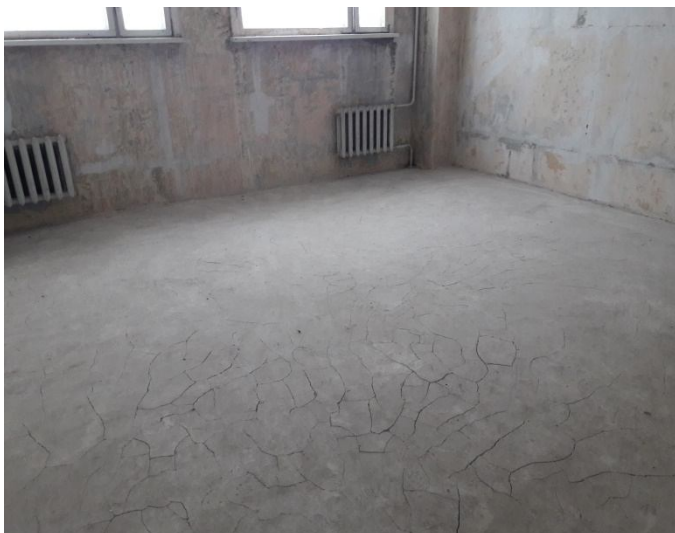
**Фото 54.**

- трещинообразования в стяжке пола перекрытий отдельных помещений усадочного характера (см.фото 54);

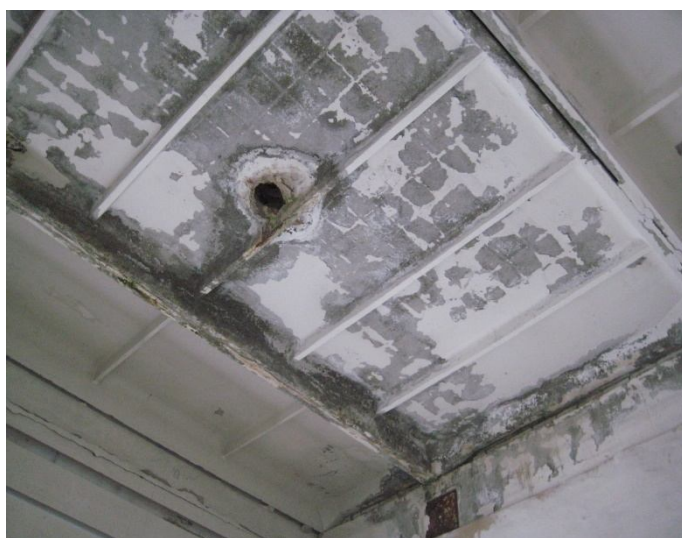
Фото 70.

- участки разрушения швов сопряжения плит;
- локальные участки разрушения защитного слоя бетона с поверхностной коррозией арматурных стержней (см.фото 72);
- разрушение полки плиты размером 3х6м в осях 19-20/Ж-И (см.фото 71);
- локальные неорганизованные отверстия в полках плит (см.фото 70);

- разрушение защитного слоя бетона с обнажением и коррозией поперечного ребра плиты размером 3х6м в осях 22-23/Ж-И (см.фото 71);
- разрушение защитного слоя бетона с обнажением и коррозией продольного ребра плиты размером 3х6м в осях 20-21/Ж-И (см.фото 72);
- следы увлажнений на плитах и ригелях перекрытий и покрытия (см.фото 70-73).

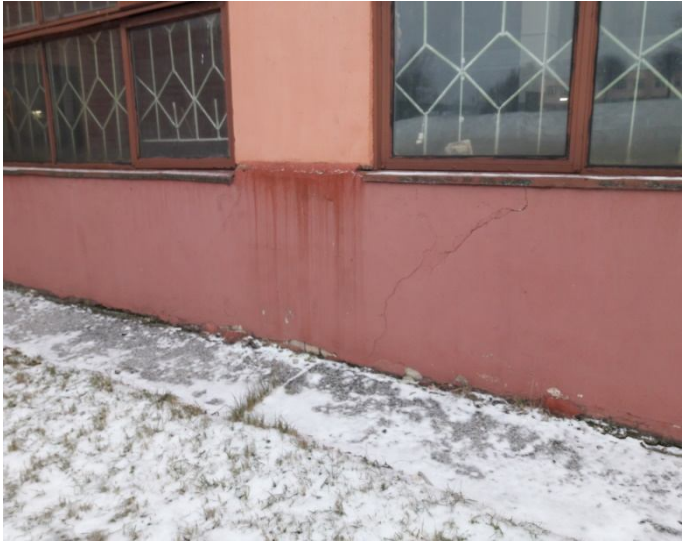
**Фото 79.**

- разрушения заполнения швов сопряжения стеновых панелей до 15% площади (см.фото 82);
- локальные трещинообразования в материале цокольных панелей (см.фото 79,83);
- следы сырости на внутренней поверхности стен третьего, четвертого этажей и пристроенной лестничной клетки (см.фото 84,85);
