4. АБК в осях 1-3/Г-К (южный) ..... 10

6. Производственный корпус в осях 4-33/Г-И ..... 37

| Инв. № подл. | | | | | | | 1037/12-18 | | | | | | | | | |
| | | | | | | | Техническое заключение по<br>обследованию строительных<br>конструкций | | | | | | | | | |

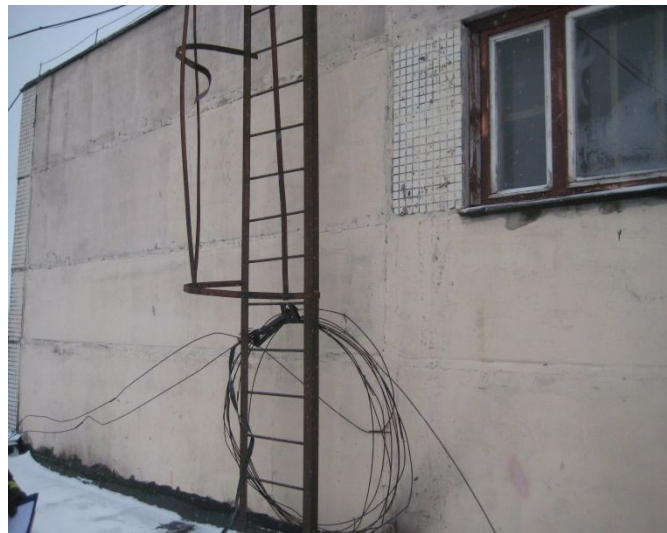
Фото 5.

В осях 3/Д расположена стальная вертикальная стремянка шириной 700мм (см.фото 5). Направляющие лестницы выполнены из стальных прокатных уголков 75х5мм, ступени – из круглой стали Ø18мм с шагом 320мм, ограждающие элементы – из стальной полосы 40х3мм.

- отсутствие крепления вертикальных элементов, деформации ограждения из стальной полосы и поверхностная коррозия элементов стремянки в осях 3/Д;
- разрушение гидроизоляционного ковра и разрушение дверного блока надстройки выхода на кровлю;
- отсутствие защитных колпаков водосточных воронок (см.фото 9);
- поверхностная коррозия и погибы ограждения кровли;
- неудовлетворительное примыкание гидроизоляционного ковра к надстройке выхода на кровлю и к парапетам (отсутствие дополнительных слоев, прижимных планок, участки отслоения ковра, см.фото 8);

- 1.Выполнить антикоррозионное покрытие, ремонт или замену деформированных элементов ограждения из стальной полосы и крепление стремянки к наружной стене здания.

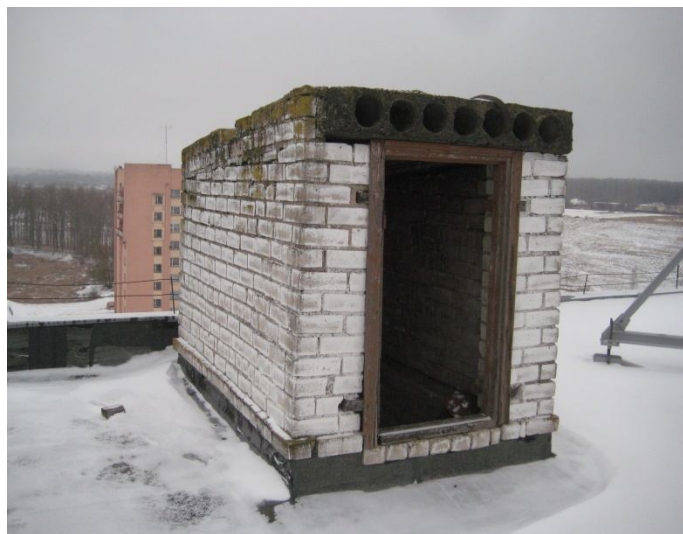
Фото 7.

4.1.3 В осях 1-3/И-К расположена надстройка выхода на кровлю с габаритными размерами в плане 1,62х2,54м (см.фото 7). Кровля надстройки выполнена односкатной с покрытием из сборной многопустотной железобетонной плиты. Стены надстройки выполнены толщиной 120мм из кирпичной кладки с использованием силикатного эффективного кирпича на цементно-песчаном растворе.

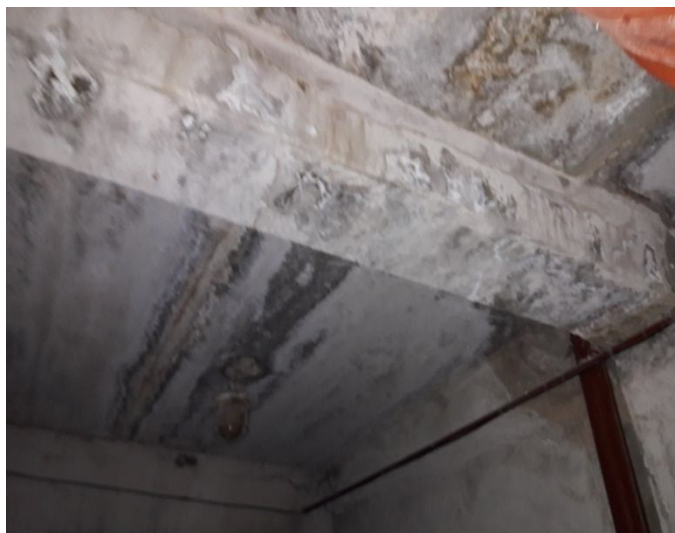
Фото 14, 15.

- следы увлажнений на плитах и ригелях перекрытий и покрытия (см.фото 14,15).

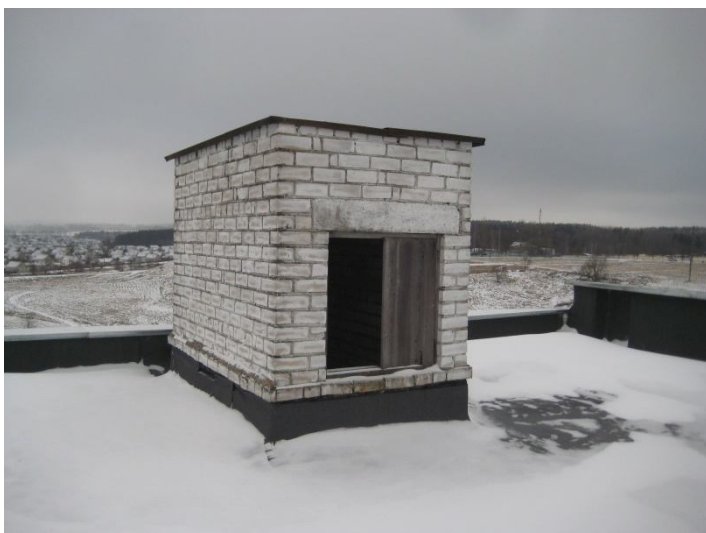
Фото 30.

5.1.3 В осях 34-36/И-К расположена надстройка выхода на кровлю с габаритными размерами в плане 1,62х2,54м (см.фото 30). Кровля надстройки выполнена односкатной с несущим покрытием из сборной железобетонной плиты. Стены надстройки выполнены толщиной 120мм из кирпичной кладки силикатным эффективным кирпичом на цементно-песчаном растворе.

- неудовлетворительное крепление вертикальных направляющих и поверхностная коррозия элементов стремянки в осях 34/Д;
- разрушение дверного блока надстройки выхода на кровлю;
- отсутствие защитных колпаков водосточных воронок;
- отсутствие ограждения кровли;
- неудовлетворительное примыкание гидроизоляционного ковра к надстройке выхода на кровлю.

1. Выполнить антикоррозионное покрытие и крепление стремянки к наружной стене здания.
2. Выполнить установку дверного блока надстройки выхода на кровлю.
3. Установить защитные колпаки на водосточные воронки.
4. Выполнить узлы примыкания гидроизоляционного ковра к выступающим элементам на кровле согласно ТКП 45-5.08-277-2013 «Кровли. Строительные нормы проектирования и устройства».
5. Восстановить разрушенную заделку швов стеновых панелей с использованием акрилового герметика «Аквивлан» ТУ РБ 100162417.012-2000 или сходными по характеристикам материалами.
6. Выполнить замену или ремонт оконных, дверных (щитовых) заполнений с доведением термического сопротивления до требуемого согласно ТКП 45-2.04-43-2006 «Строительная теплотехника».
7. Выполнить ремонт покрытия полов 2-9 этажей.

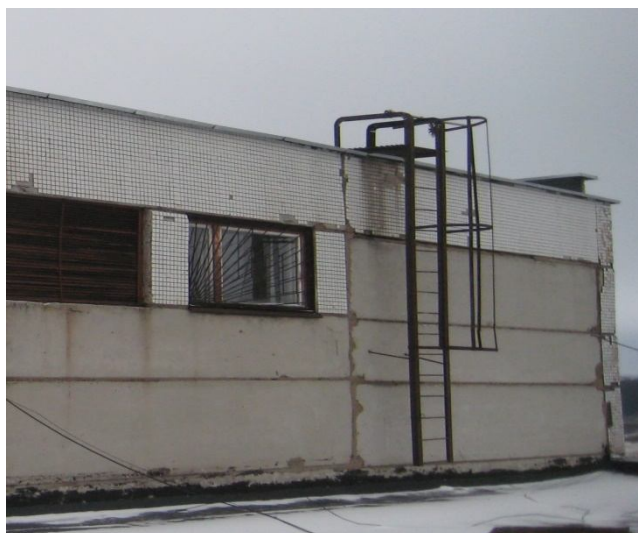
Фото 31.

В осях 34/Д расположена стальная вертикальная стремянка шириной 690мм (см.фото 31). Направляющие лестницы выполнены из стальных прокатных уголков 75х5, ступени – из круглой стали Ø18мм с шагом 300-320мм, ограждающие элементы – из стальной полосы 40х3мм.

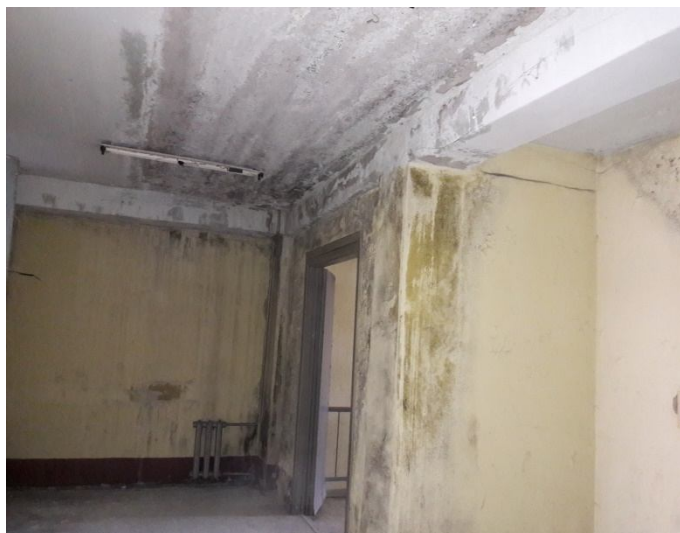
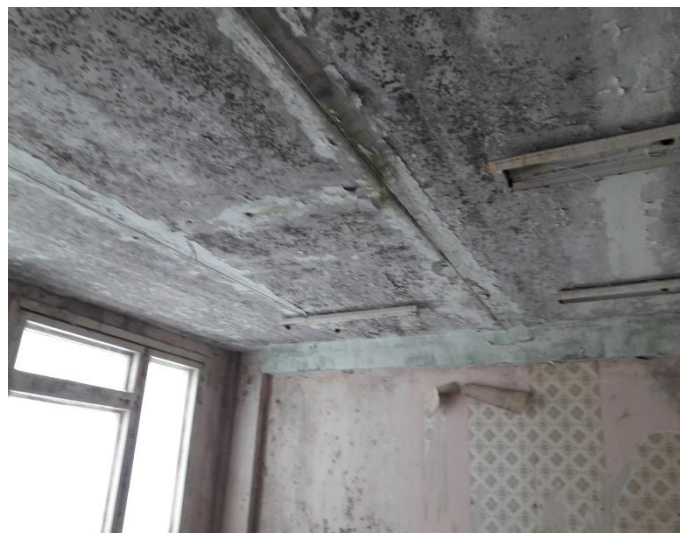
Фото 34, 35.

- участки разрушения швов сопряжения плит;
- следы увлажнений на плитах и ригелях перекрытий и покрытия (см.фото 34-37).

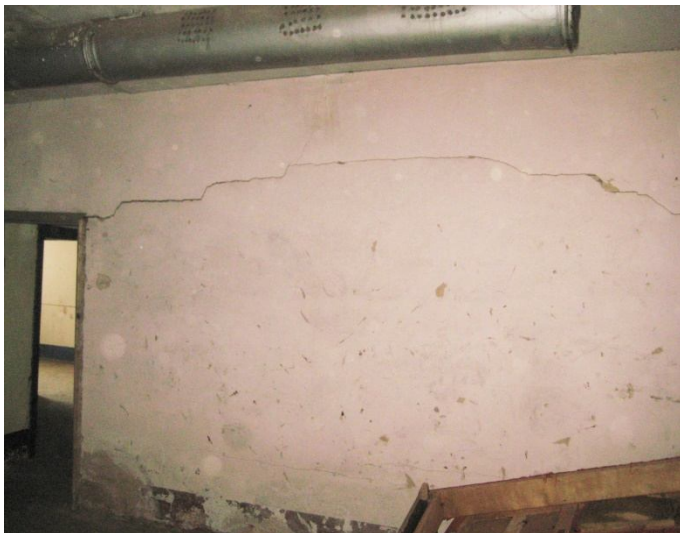
Фото 42.

- трещинообразования в перегородках первого этажа здания с шириной раскрытия до 25мм (см.фото 42-45);

Просадки пола и трещинообразования в перегородках АБК северный вызваны осадками фундаментов под перегородки и подстилающего слоя бетона полов в связи с деформациями грунтов основания, сложенного заторфованными и насыпными грунтами.

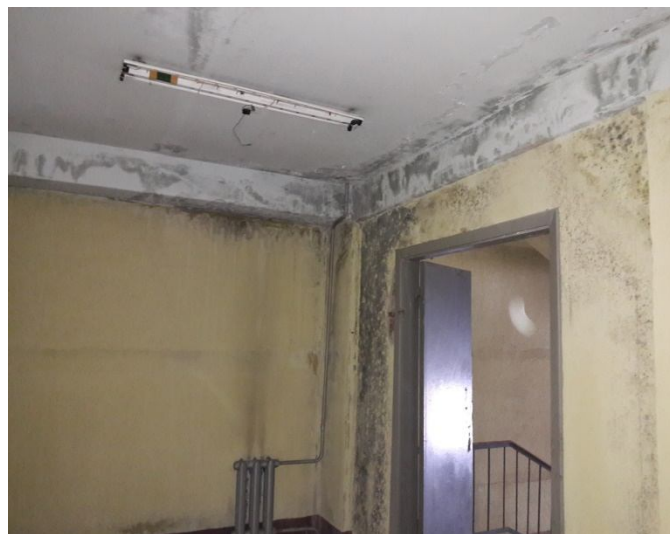
Фото 47.

- следы сырости на внутренней поверхности стен (см.фото 46,47);

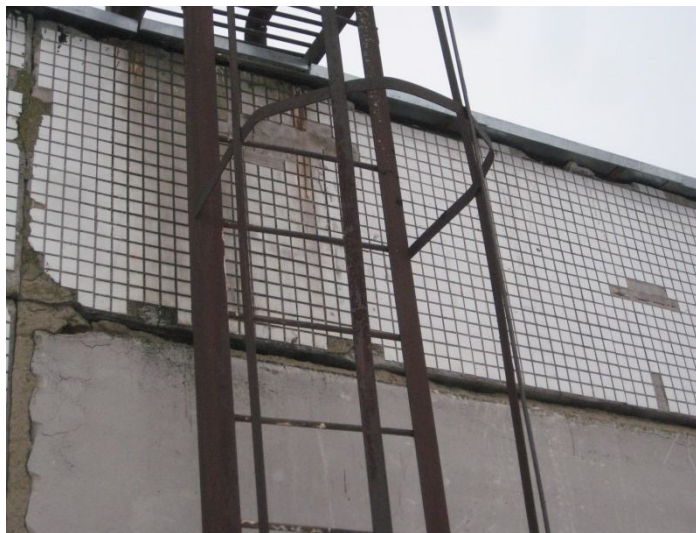
Фото 48.

- локальные участки сколов материала стеновых панелей;
- участки разрушения заполнения швов сопряжения стеновых панелей;

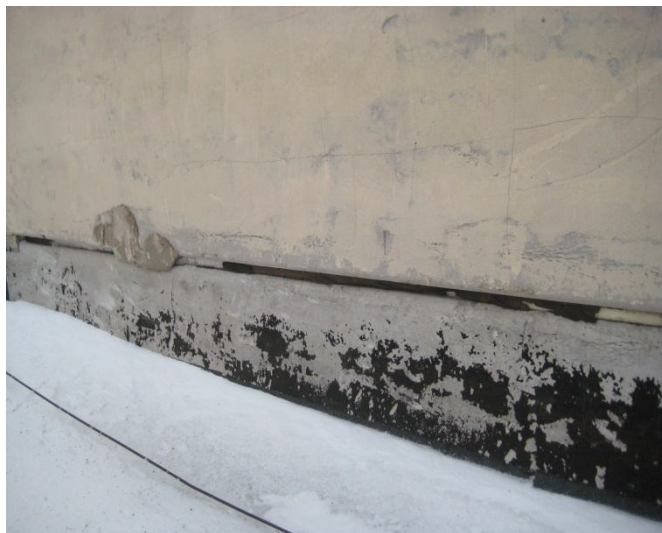
Фото 49.

- массовое разрушение внутренней отделки стен и перегородок (штукатурный раствор, керамическая плитка, окраска, обои).

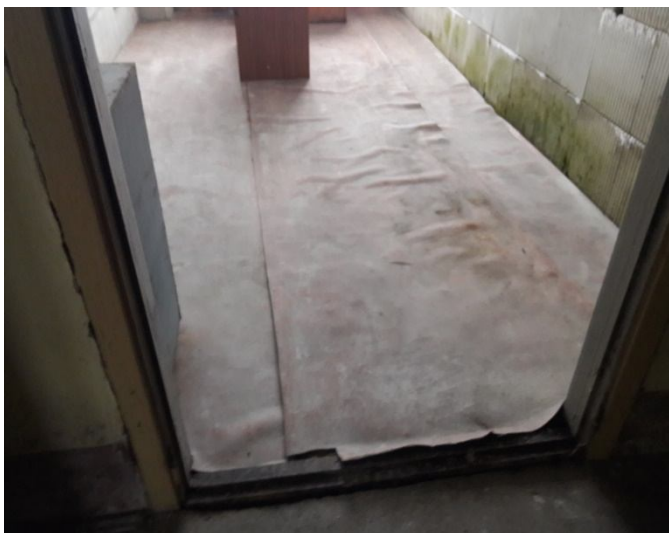
**Фото 52.**

- массовое разрушение покрытия из керамической плитки;

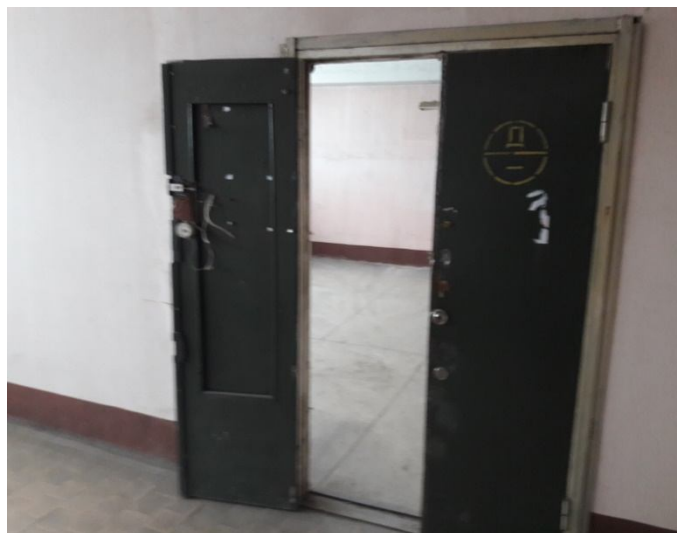
**Фото 55.**

- просадка до 60мм и трещинообразование в полах первого этажа;

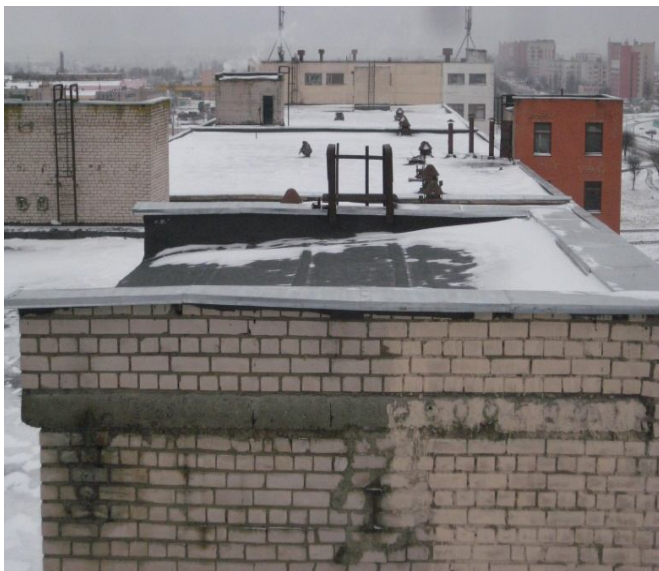
**Фото 62.**

- локальные погибы и поверхностная коррозия элементов вертикальных лестниц надстроек;
- отсутствие защитных колпаков водосточных воронок;
- локальные участки отслоения гидроизоляционного ковра на примыканиях к выступающим элементам на кровле;
- отсутствие прижимных планок гидроизоляционного ковра к парапетам, ТДШ и надстройкам.

1. Выполнить замену кровли, включая утеплитель, с учетом несущей способности конструкций покрытия, устройство узлов сопряжения согласно ТКП 45-5.08-277-2013 «Кровли. Строительные нормы проектирования и устройства».
2. Восстановить поврежденный защитный слой всех железобетонных конструкций в следующем порядке:

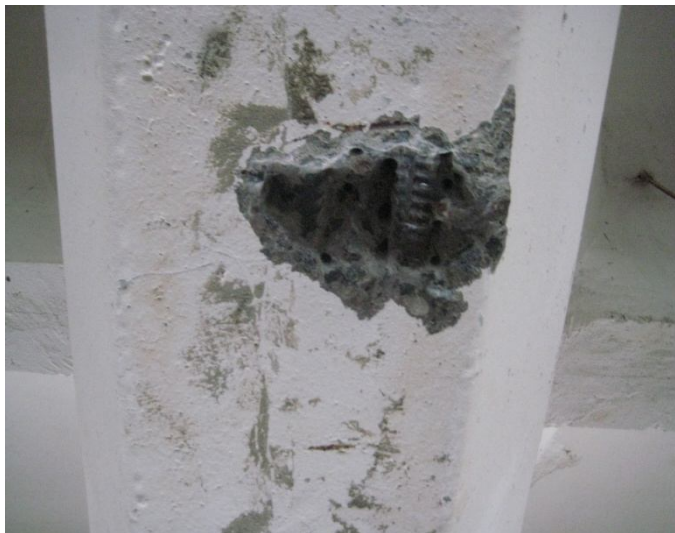
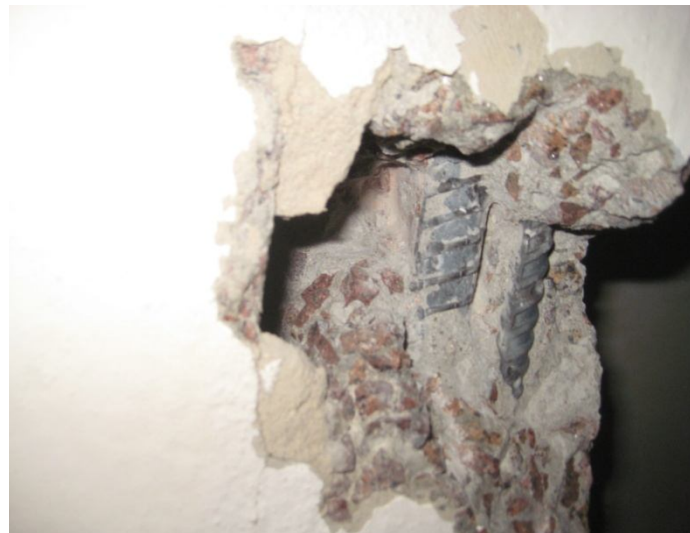
**Фото 66,67. Вскрытие арматуры ригеля и плиты перекрытия.**

В результате произведенных вскрытий установлено, что ригели перекрытия армированы в нижней зоне рабочей арматурой 2Ø32АШ+Ø25АШ (см.фото 66). Сопряжение ригелей перекрытия с колоннами выполнено жестким выпусками верхней арматуры ригелей с арматурными стержнями колонн.

По опалубочным размерам, прочности материалов и армированию средние ригели соответствуют серии ИИ23-1/70 марке ИБ3-4 с допустимой равномерно-распределенной нагрузкой равной  $2,5\text{т/м}^2$ , что соответствует проекту. Крайние ригели согласно проектной документации соответствуют марке ИБ2-4 серии ИИ23-1/70 с допустимой равномерно-распределенной нагрузкой равной  $2\text{т/м}^2$ .

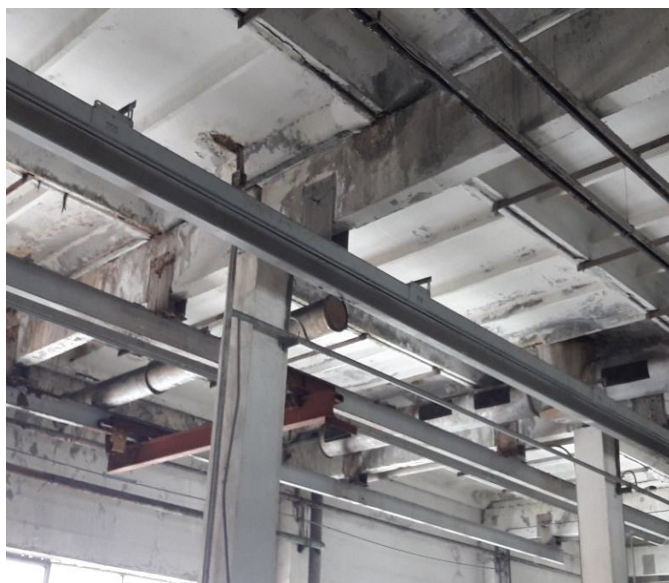
Фото 74.

6.3.1 В производственном корпусе на первом (см.фото 75), втором и четвертом (см.фото 74) этажах установлены стальные подвесные крановые пути.

- пластинчатая коррозия на глубину до 0,1мм подвесных путей четвертого этажа;
- отсутствие упоров крановых путей в осях 23/Д-Е;
- смещение соединительных пластин подвески крепления крановых путей в осях 29/Г-Е с закладных ригеля покрытия и образованием одностороннего сварного шва.

4. Выполнить антикоррозионное покрытие закладных и соединительных элементов, подкрановых путей четвертого этажа, вертикальной стремянки и стальных дверей в следующей последовательности:

6. Установить отсутствующие упоры крановых путей в осях 23/Д-Е в соответствии с узлами серии 1.426.2-6.
7. Выполнить ремонт или замену оконных заполнений и распашных ворот здания с доведением термического сопротивления до требуемого согласно ТКП 45-2.04-43-2006 «Строительная теплотехника».
8. Восстановить разрушенную заделку швов стеновых панелей с использованием акрилового герметика «Акривлан» ТУ РБ 100162417.012-2000 или сходными по характеристикам материалами.
9. Выполнить ремонт отмостки здания.
10. Выполнить ремонт внутренней отделки стен и перегородок.

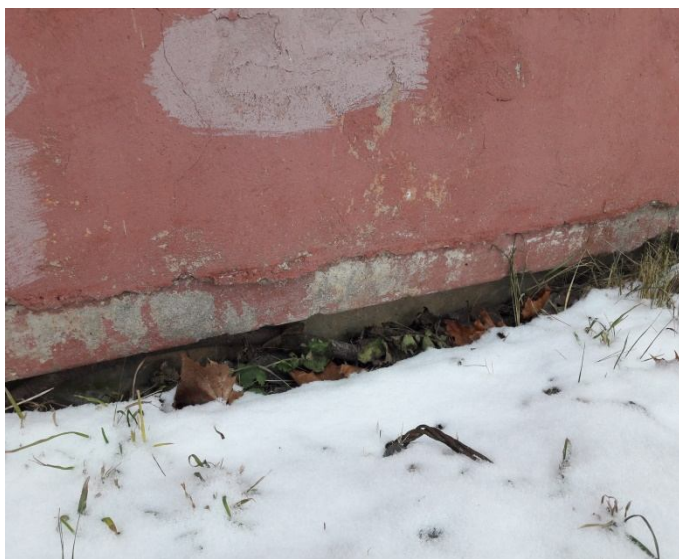
**Фото 76.**

6.4.1 Стены здания выполнены из легкобетонных стеновых панелей толщиной 250мм и цокольных - 300мм. Материал панелей – керамзитобетон (см.фото 78) с объемным весом 1100кг/м<sup>3</sup>. Опираение цокольных панелей произведено на фундаментные балки (см.фото 76), уложенные на столбчатые фундаменты колонн каркаса.

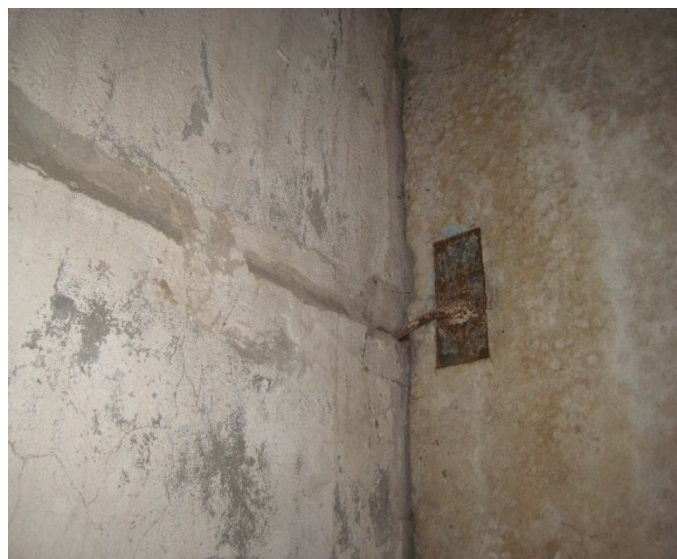
**Фото 77.**

Крепление панелей к колоннам каркаса произведено к закладным деталям на сварке с использованием стальных соединительных элементов (см.фото 77).

- поверхностная коррозия стальных закладных и соединительных деталей стеновых панелей, вертикальной стремянки и стального полотна двери пристроенной

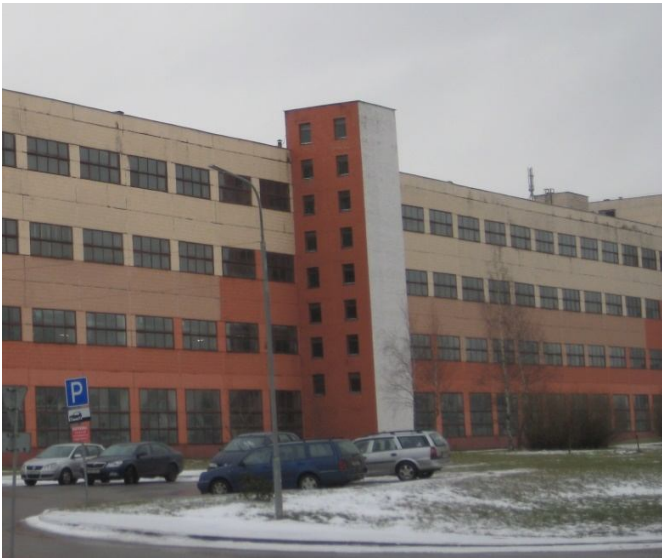
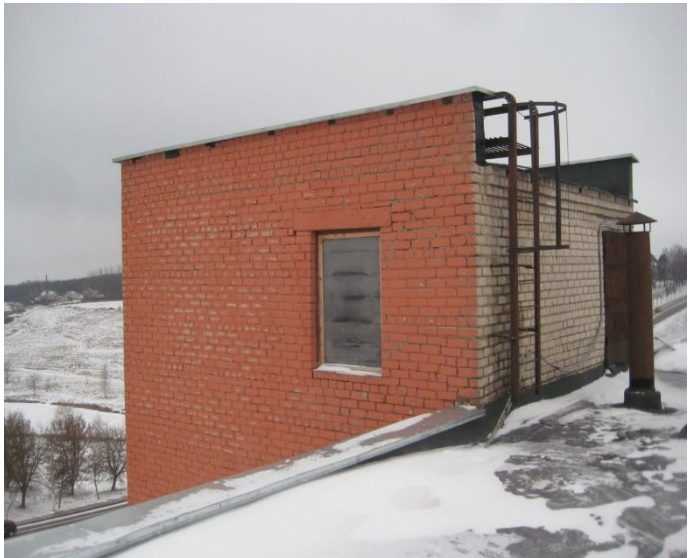
**Фото 80.**

В осях 18-19/И-К расположена пристроенная лестничная клетка (см.фото 80,81) с габаритными размерами в плане 6,36х6,5м. Общая толщина стен составляет 380мм.

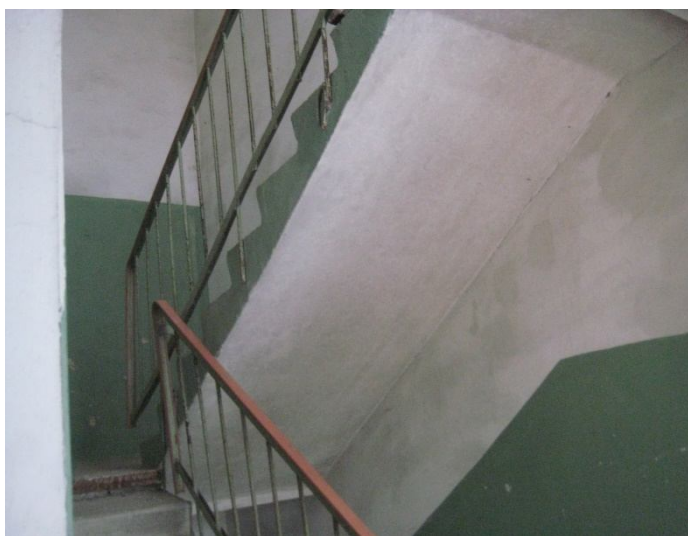
Фото 86.

6.5.1 Лестничные марши в осях 18-19/И-К (см.фото 86) выполнены сборными железобетонными шириной 1,1м. Стойки ограждения и круглой стали Ø16АІ высотой 890мм расположены с шагом 700мм. Поручень - ПВХ по стальной полосе 3х40мм.

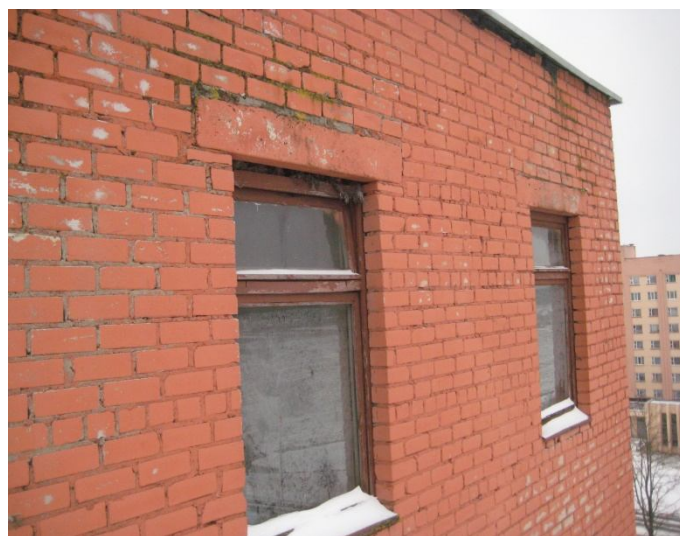
Фото 87.

6.5.2 Оконные заполнения пристройки лестничной клетки (см.фото 87) выполнены деревянными рамами с двойным остеклением. Перемычки над дверными проемами и над оконными проемами в кирпичной кладке наружных стен выполнены сборными железобетонными.

- локальные выбоины и трещинообразования в цементном полу первого этажа;
- разрушение лакокрасочного покрытия и локальные участки загнивания деревянных переплетов оконных заполнений пристройки лестничной клетки;
- разрушение лакокрасочного покрытия и повреждение дощатого заполнения ворот в осях 6-7/Г (см.фото 88);
- частичное отсутствие дверных заполнений встроенных помещений четвертого этажа;
- деформация и частичное отсутствие подоконных сливов (см.фото 89);
- поверхностная коррозия стальных рам и локальные разрушения остекления;
- разрушение уплотнителей оконных заполнений.
